Ufersanierung Staldenbach, Pfäffikon SZ

Zeitraum Mai 2014 - 2015

Auftraggeber Petronilla AG, Zürich

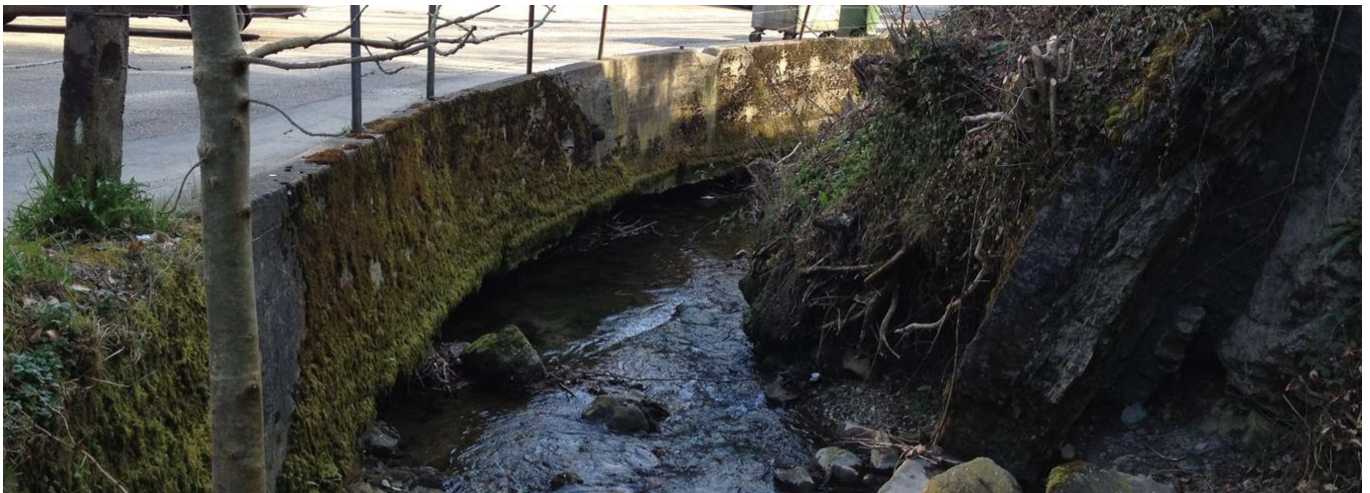
Vor allem bei Hochwasser unterspült der Staldenbach im Bereich KTN 707 die auf der Prallhangseite vorhandene Stützmauer. Die Unterspülung ist bereits soweit fortgeschritten, dass bei kommenden Hochwasserereignissen Teile der Stützmauer weggespült werden könnten. Im Bereich der Stützmauer muss die Bachsohle entsprechend ausgehoben und die Stützmauer unterfangen werden. Während der Arbeiten ist der Bach in geeigneter Form umzuleiten. Die Arbeiten werden mit den zuständigen kantonalen Stellen sowie dem Bezirk Höfe koordiniert.
